# Geomorfología del sector centro oeste del piedemonte de la sierra Chica de Zonda y su influencia en los peligros naturales San Juan, Argentina

## RESUMEN

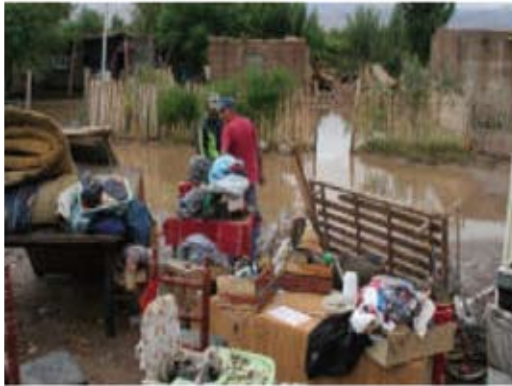
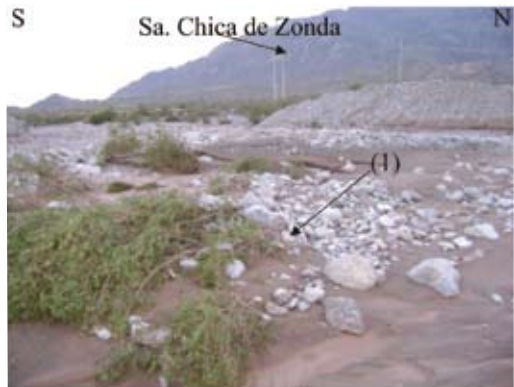
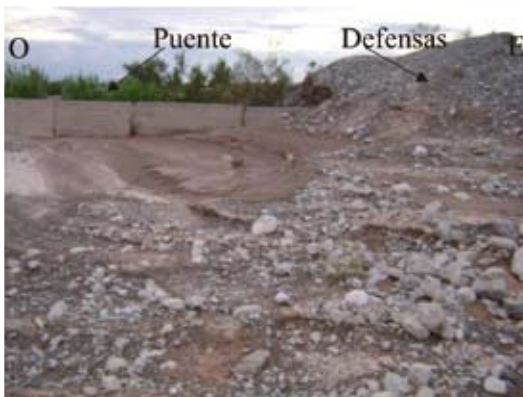
**Figura 3.** (A) Asentamiento en calle 13, se observan viviendas precarias inundadas. (B y C) Se observa material arrastrado por la bajada aluvional (1) material vegetal arrancado por el aluvión., en C el puente de aliviadero ha quedado cubierto por gravas y material de arrastre.

En la noche del 26 y madrugada del 27 de diciembre del 1999 se desató un temporal de viento y lluvia cuya marca superó los 40 mm en el departamento Pocito. La crecida del arroyo Las Lechuzas se orientó a lo largo de la calle 13, una de las principales arterias del departamento, que se transformó en un cauce natural. La corriente derrumbó la defensa construida aguas arriba, inutilizó el canal Céspedes distribuidor del agua de regadío de todo el departamento y departamentos aledaños e inundó casas y cultivos. Las cámaras sépticas de

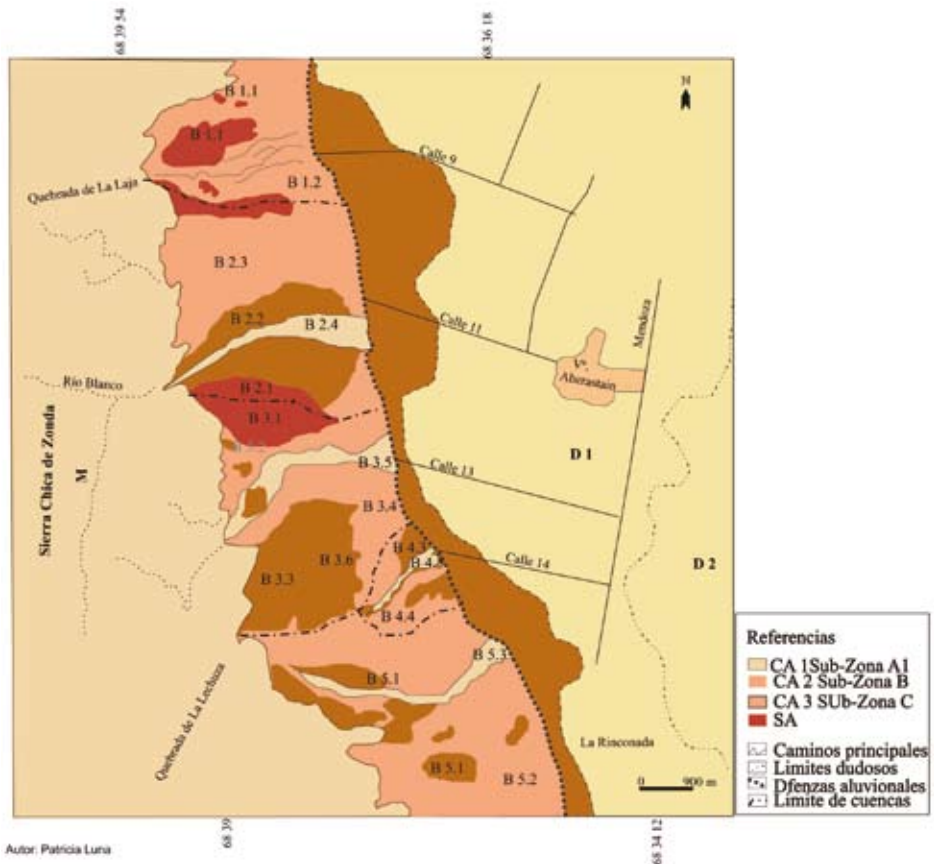
Figura 4. Mapas de susceptibilidad a amenazas naturales según unidad geomorfológicas.

En el mapa de susceptibilidad a amenazas aluvionales (Fig. 4) se consideraron principalmente la diferencia de alturas respecto al nivel del curso fluvial, la mayor o menor proximidad al curso fluvial, la densidad de drenaje de cada subcuenca.
